დიდაჭარის თემი საინფორმაციო ანგარიში

მეწყერების საინჟინრო გეოლოგიური
და გეოტექნიკური შეფასებები
ივლისი, 2013

შპს „აჭარისწყალი ჯორჯია“

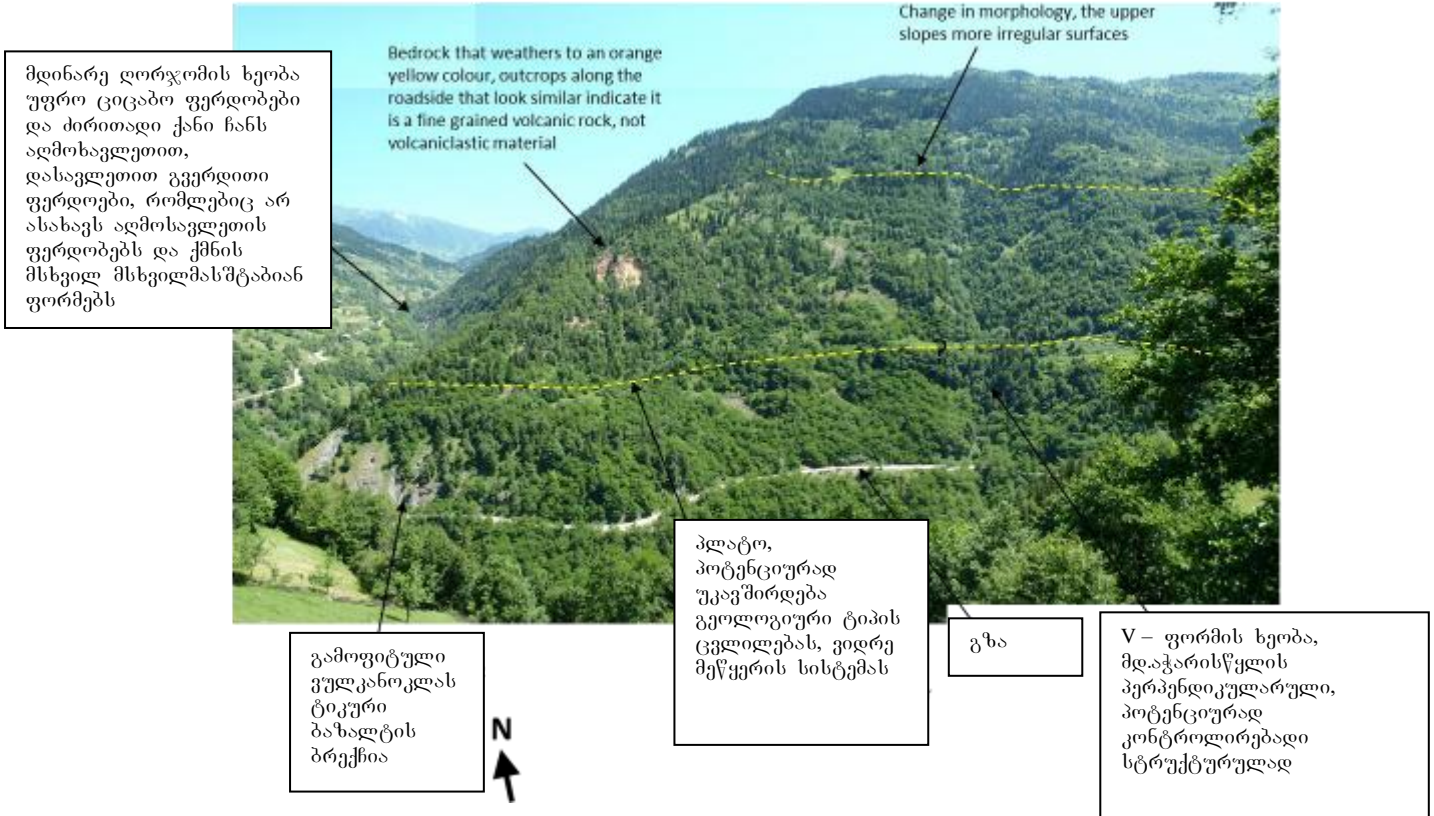
27-ე მეწყერული სხეულის ფარგლებში გეომორფოლოგიურმა და გეოლოგიურმა აგეგმვამ ცხადყო, რომ შემოთავაზებული კაშხლის ზემოთ ქანობებში დიდი რაოდენობით ადგილი ჰქონდა მთის ქანების გაშიშვლებას, სურ. 4.2 და ქანობების გეომორფოლოგია შეესაბამებოდა ლოკალურ ცვლილებებს ქანის ტიპში, სურ. 4.3. მარჯვენა ნაპირი ითვლება, ქანების შედარებით სტაბილურ მასივად, სადაც ლოკალიზირებული ქვათა ცვენა და გრუნტების შედარებით თხელი საფარი შეინიშნება.. კოლუვიური გროვები აღინიშნა ფერდობების ძირში წყალსაცავის ღონეზე, მაგრამ ეს გროვები არ ვრცელდება დასახლებული რაიონების სიმაღლეებამდე და ამიტომ არ არის მოსალოდნელი, რომ მათი მოძრაობა მოახდენს ზემოქმედებას საცხოვრებლებზე, რომლებიც მდებარეობს დიდ სიმაღლეებზე შემოთავაზებული წყალსაცავიდან. ამ მეწყერული სხეულით გამოწვეული მთავარი საშიშროება ბუნებრივად მცირე მასშტაბით ხდება, ძირითად ლოკალიზირებული ქვათაცვენის და გრუნტის მცირე სისქის საფარის ჩამოცვენების სახით, რომლებიც ფარავე წყალსაცავის ზემოთ მდებარე ძირითად ქანებს. ; ამ ქანობებზე შეიძლება დაფიქსირდეს მცირემასშტაბიანი ცვენა წყალსაცავში მისი შევსების დროს და ექპლუატაციის დროს წყლის ღონის მერყეობისას. .

ნახ.4.3. მდინარე აჭარისწყლის მარჯვენა ნაპირის ხედი დიდაჭარაში – მეწყერის 27-ე ერთეულის რისკის შესაბამისი ნახ. 4.8-ში

ძირითადი ქანი, გამოფიტული ნარინჯისფერ-მოყვითალო ფერამდე, ქანის გაშიშვლებები გზის ნაპირას, რომლებიც გამოიყურება ანალოგიურად, მოწმობს, რომ იგი არის წვრილმარცვლოვანი ვულკანური ქანი და არა ვულკანო-კლასტური მასალა

ცვლილება მორფოლოგიურ აგებულებაში, ფერდობების სიმაღლეების მატებასთან ერთად იცვლება უსწორმასწორო ზედაპირების რაოდენობა

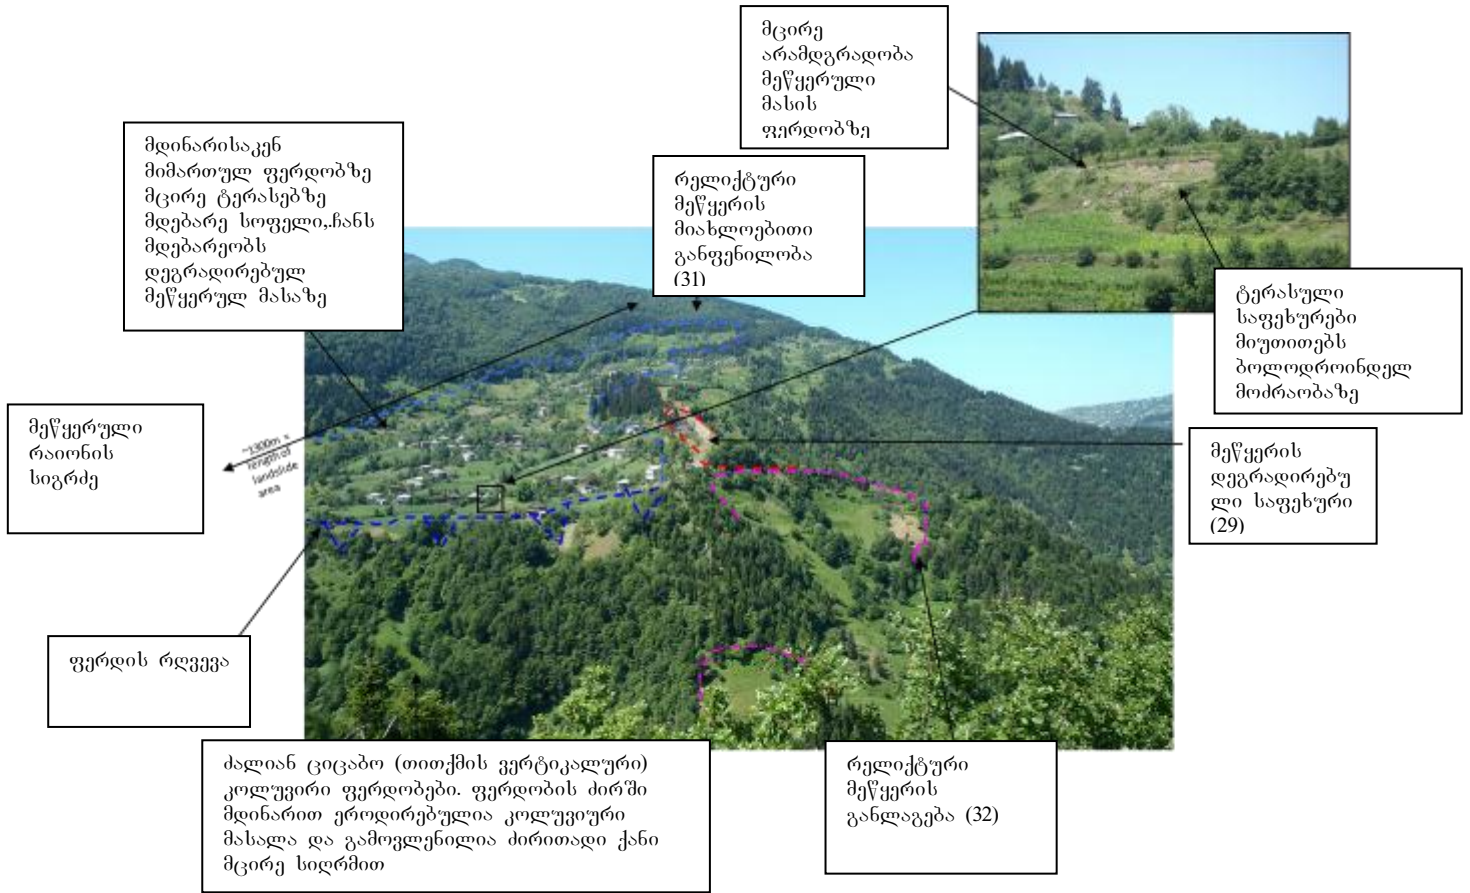
31-ე სხეულის გეომორფოლოგიამ გვიჩვენა, რომ არსებული საცხოვრებელი სახლები მოთავსებულია რელიქტურ მეწყერზე, რომლის ძირიც მდებარეობს მდინარის ახლანდელი დონიდან 70-80 მ-ით ზემოთ და შეთავაზებული წყალსაცავის წყლის დონიდან მნიშვნელოვანი დაშორებით. მეწყერის იდენტიფიცირებულ ძირთან ფიქსირდება ფერდებს შორის ინტრვალი, რომელზეც ქანობის დახრა 10-15°-დან 40-50°-მდე იცვლება და ჩადის მდინარის დონემდე, სურ. 4.4. აგეგმვის შედეგად იდენტიფიცირებულ იქნა ქანების გაშიშვლებები კოლოვიალური საფარით, 40-50⁰ დახრილობის ქანობებზე, კონკრეტულ და მდინარის დინებით ჩაჭრილ ადგილებში. ეს დაკვირვებები გვიჩვენებს, რომ მდინარის ხეობის ეს მხარე წარმოადგენს კლდოვან ქანს, რომელიც ზემოდან დაფარულია კოლოვიუმის მცირე საფარით და არ უკავშირდება ზემოთ, 31-ე რელიქტური მეწყერული სხეულის ფერდებს. ითვლება, რომ მოხდა მდინარის ჩაჭრა მეწყერის 31-ე სხეულის წარმოქმნის გამო, რის შედეგადაც მდინარის დონეზე დარჩა ძირითადი ქანის გაშიშვლება, რომელიც შემდეგ დაიფარა მცირე სიმძლავრის კოლუვიუმით გამოფიტვის, ეროზიის პროდუქტების აკუმულაციის და ქვათაცვენის შედეგად ნაკლებად ციცაბო ქვედა ფერდობები კლასიფიცირდება როგორც 33-ე სხეული, სურ.4.8. ამ დაკვირვებებზე დაყრდნობით, არ არსებობს შეთავაზებული წყალსაცავის რაიმე მექანიზმი, რაც გამოიწვევს 31-ე სხეულის ხელახლა გააქტიურებას და შემდგომ მოძრაობას.

სურ.4.4. მდინარე აჭარისწყლის მარცხენა სანაპიროს ხედი დიდაჭარაში – მეწყერის საშიშროების 31, 32 და 33 ერთეულების შესაბამისი. ლურჯი წვეტილი ხაზით აღნიშნულია 31-ე, ხოლო 33-ე განლაგებულია ქანობის იდენტიფიცირებული რღვევა. წითელი და ვარდისფერი წვეტილი ხაზები გამოსახავს 32-ე სხეულს..

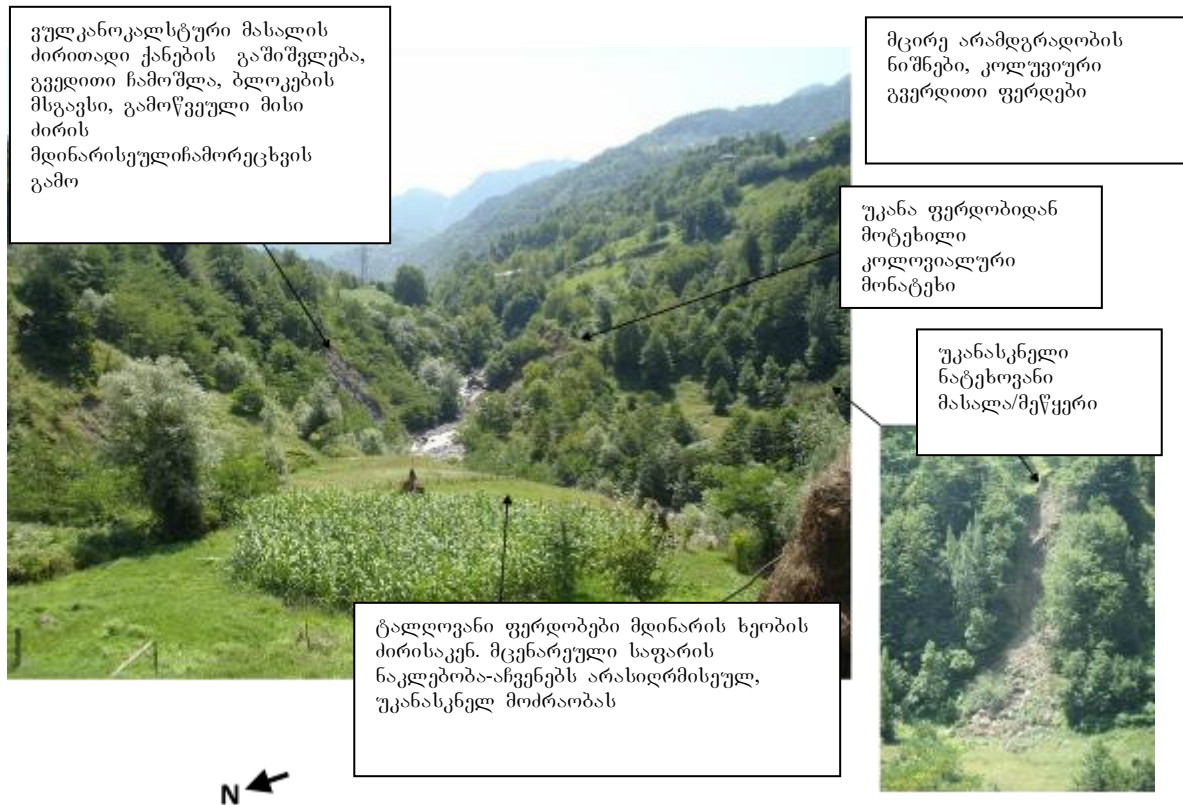
31-ე სხეულის უკიდრეს ზედა მიმართულებით იდენტიფიცირებული იყო კიდევ ერთი მეწყერული 34-ე სხეული, რის საფუძველზეც არსებობდა რეალური შემფოთება წყალსაცავზე ზემოქმედებასთან დაკავშირებით. ამ ლოკალიზებულ რაიონში 34-ე სხეული ითვლებოდა, როგორც სქელი კოლუვიური მასალის ნალექი, რომელიც შეიძლება უკავშირდებოდეს ქანობებს ზემოაღნიშნულ 31-ე სხეულზე. ჩამოშლის ამ ნიშნის იდენტიფიკაციის შედეგად მიღებული იქნა გადაწყვეტილება შეზღუდულიყო კაშხლის ზედა ბიეფზე განლაგების ფართობი 34-ე სხეულის ქვედა ბიეფის ადგილმდებარეობამდე, რათა თავიდან ყოფილიყო აცილებული წყალსაცავის მიერ 34-ე ან 31-ე სხეულებზე ზემოქმედების პოტენციალი.

წყალსაცავი ადგილმდებარეობის ფართობის შეზღუდვის შესახებ გადაწყვეტილების მიღებაში დამატებით ხელშემწყობ ფაქტორს წარმოადგენდა მეწყერის 39-ე სხეულის არსებობა მდინარე აჭარისწყლის მარჯვენა ნაპირზე, თითქმის მეწყერის 34-ე სხეულის პირდაპირ. ერთადერთი საცხოვრებელი ობიექტი მდებარეობს მეწყერული სხეულის ზედა მიმართულებით და არსებული გზა აგრეთვე გადის

ზედა ქანობებზე. დაკვირვებებით დადგინდა, რომ ეს სხეული მოიცავს მძლავრ კოლოვიურ ნალექებს, რაზედაც შეიძლება იმოქმედოს წყლის დონის მნიშვნელოვანმა ზრდამ.

სურ. 4.5. ხედი, რომელიც გადაჭყურებს მდ. აჭარისწყლის მარჯვენა და მარცხენა სანაპიროებს დიდაჭარაში – მარჯვენა მხარე შეესაბამება მეწყერული საშიშროების 34-ე სხეულს, სურ. 4.4-ში, ხოლო მარცხენა მხარე -39-ე სხეულს

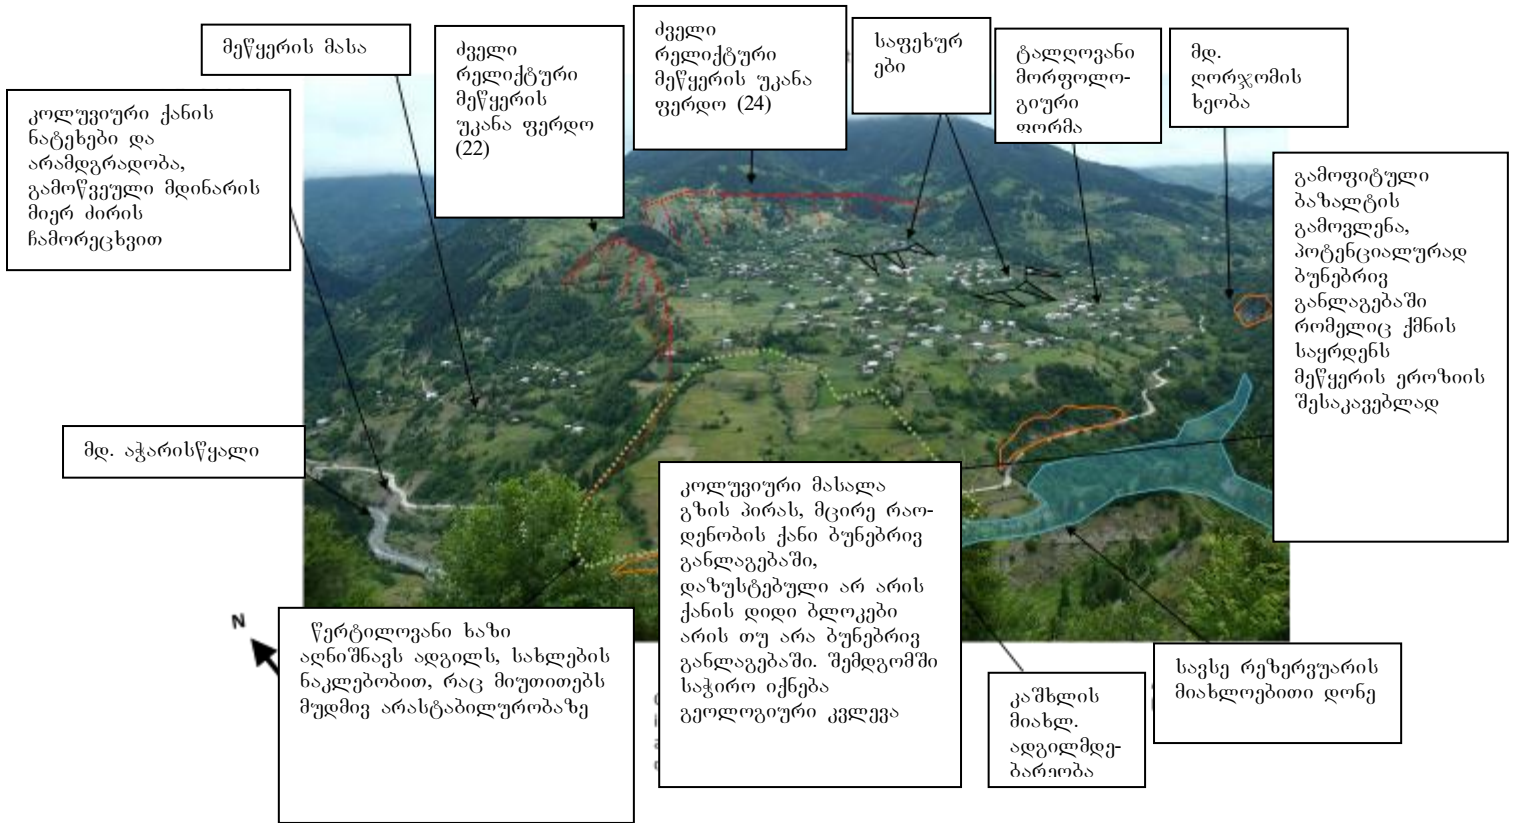
24-ე სხეული წარმოადგენს დიდ რელიქტურ მეწყერს, რომელიც მდებარეობს მდინარეების აჭარისწყლისა და ღორჯომის შესართავის მარჯვენა ნაპირზე და შემოთავაზებული კაშხლის რაიონში. გეომორფოლოგიურმა აგეგმვამ გამოავლინა ცოცვის მიდამოები, მცირე სიმძლავრის ნატეხოვანი მასალისა და ღვარცოფის არსებობა მეწყერის დიდ ნაწილზე, მათ შორის ამჟამად დასახლებულ რაიონებზე. დაფიქსირებული სხეულები შეიმჩნევა შეთავაზებული წყალსაცავის წყლის დონოს ზემოთ, სურ.4.6. ეს დაკვირვებები მიგვანიშნებს, რომ გრუნტის ზედა თხელი ფენა ბუნებრივი პროცესებით მოძრაობს ფერდობზე ქვევით. ეს მოძრაობები ამჟამადაც მიმდინარეობს და მათ ადგილი ექნებათ მომავალში შეთავაზებული წყალსაცავის არსებობის თუ არარსებობის შემთხვევაშიც. მდინარე აჭარისწყლის მოსაზღვრე ერთ-ერთი რაიონი შეინიშნებოდა, როგორც განსაკუთრებულად აქტიური ზედაპირული მოძრაობების თვალსაზრისით და მასზე არ ფიქსირდება საცხოვრებელი ობიექტები. ეს რაიონი ცალკე იყო იდენტიფიცირებული, როგორც 176-ე სხეული.

ამ დაკვირვებების განხილვისას მთავარ პრობლემას 24-ე სხეულისთვის წარმოადგენდა იმის გააზრება, თუ როგორ უკავშირდებოდა ფერდობის ზედა უბნები, რომლებიც ავლენდნენ თხელი ფენების გადაადგილების ნიშნებს, ფერდობის ქვედა უბნებს, მიმართულს მდინარის დონისაკენ. თუ ფერდობები ერთმანეთთან დაკავშირებულია, მაშინ ჩამოშლებმა მდინარესთან ან წყალსაცავის დონის ზემოთ შეიძლება გამოიწვიოს ფერდობზე პროგრესულად ზევით მიმართული ჩამონაშალი და ამრიგად წარმოშვას დასახლებულ რაიონებზე ზემოქმედების მექანიზმი.

კოლოვიური ზედა და ქვედა ფერდობის ერთმანეთთან კავშირი ნაკლებად ნათელია მეწყერის იმ მონაკვეთისთვის, რომელიც 176 სხეულად არის იდენტიფიცირებული მდინარე აჭარისწყლის გასწვრივ. კლდოვანი ქანის გაშიშვლებების არსებობა მდინარის დონეზე და ქვედა გზაზე გვაფიქრებინებდა, რომ პირობები იყო ისეთივე, როგორც მდინარე ღორჯომის შემთხვევაში, ოღონდ კლდოვანი ქანის გაშიშვლება, რომელიც ვრცელდებოდა წყალსაცავის წყლის დონის ზემოთ, შეინიშნებოდა მდინარე ღორჯომთან შესართავის ახლოს და ბევრად უფრო სქელი არამდგრადი კოლოვიური ნალექების პოტენციული შეინიშნებოდა მის ქვედა ბიეფზე. კლდოვანი ქანის არსებობისა და ამ ერთეულში კოლოვიური მასალების სისქის დასადასტურებლად ჩატარდა მთელი რიგი სიღრმული კვლევები (15 ჭაბურღილი და 14 შურფი) და გეოფიზიკური შესწავლა. გამოკვლევებით დადასტურდა, რომ კოლოვიური ნალექების შეზღუდულ სისქეს (<5მ) ადგილი აქვს მდინარე ღორჯომის უშუალოდ ქვედა ბიეფის რაიონში და დახრის პროფილს მიჰყვება უფრო თხელი და არა როგორც სქელი კოლოვიური ნალექი. აღმოჩნდა, რომ მდინარეების შესართავის ქვედა ნაწილში კოლოვიური საფარი ზედა ფერდობებზე, არსებული ზედა გზის ზემოთ მნიშვნელოვნად იზრდებოდა დასავლეთისაკენ. წყლის დონეები ფერდობებში რეზერვუარის წყლის ზედა დონის სიმაღლეზე იყო დაახლოებით 10მ უფრო დაბალი, ვიდრე ის დონეები, რომელიც დაფიქსირდებოდა რეზერვუარის შევსებისა და ფუნქციონირების დროს.

ნახ.4.6. მდინარე აჭარისწყლის მარჯვენა სანაპიროს ხელიდდაჭარაში – მეწყერის რისკის 24-ე ერთეულის შესაბამისი ნახ.4.4-ში. მწვანე პუნქტურიშეესაბამება 176.

ამ გამოკვლევების შედეგების მხედველობაში მიღებით კაშხლის ადგილმდებარეობა შეირჩა იმის საგარანტიოდ, რომ შენარჩუნებული ყოფილიყო

ფერდობების სტაბილურობა. კაშხალი უნდა მოთავსდეს ისეთ ადგილას, სადაც დადსტურებულ იქნა კოლუვიური ნალექების შეზღუდული სისქე და ადგილზე, სადაც ძირითადი ქანი შეინიშნებოდა რეზერვუარის წყლის დონის ზემოთ. მშენებლობის პროცესში კაშხლისათვის დამონტაჟებული წყვეტები მოგვცემს იმის გარანტიას, რომ მიწისქვეშა წყლების დონეებზე კაშხლის ქვედა ნაწილში ზემოქმედებას ადგილი არ ექნება და ამრიგად შენარჩუნდება სტაბილურობის პირობები.

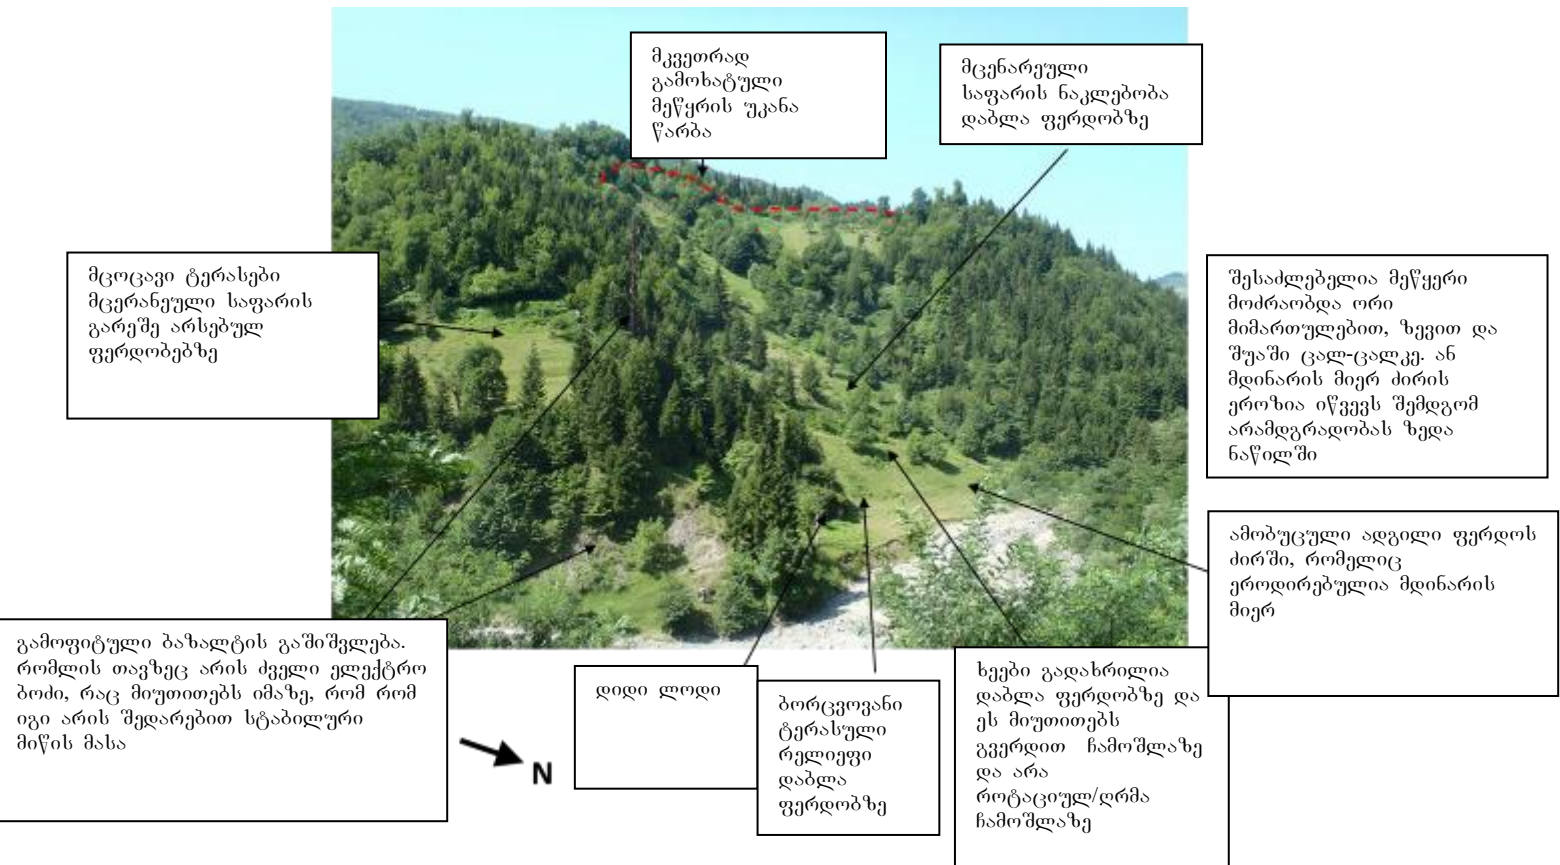
რეზერვუარის ზემოქმედების ზონაში ბოლო იდენტიფიცირებული სხეული არის 32-ე. ამ სხეულზე დაკვირვებებმა გვიჩვენა, რომ იგი არის ნატეხოვანი მასალის/დვარცოფული ტიპის რელიქტური მეწყერი. მასალის ნაწილი აშკარა იყო ფერდობის ძირში და აქტიურად ხდებოდა მისი ეროდირება მდინარის მიერ, სურ. 4.7. ფერდობის ზედაპირზე ჩანდა მცოცავი ტერასები, რომლებიც მიუთითებს, რომ ჩამონაშალი მასალა ისევ ნელა მოძრაობს ქვევით ფერდობზე განუწყვეტლივ მიმდინარე ბუნებრივი პროცესებით. მოსალოდნელია, რომ ჩამოშლილი მასალის დიდმა ნაწილმა შეიძლება თავი იჩინოს ფერდობში რეზერვუარის შევსებისა და ფუნქციონირების დროს, ვინაიდან ფერდობი რეგულირდება წყლის ახალი რეჟიმის მიხედვით.

სურ. 4.7. მდინარე აჭარისწყლის მარცხენა ნაპირის ხედი – მეწყერული საშიშროების 32-ე ერთეულის შესაბამისი სურ. 4.4-ში.

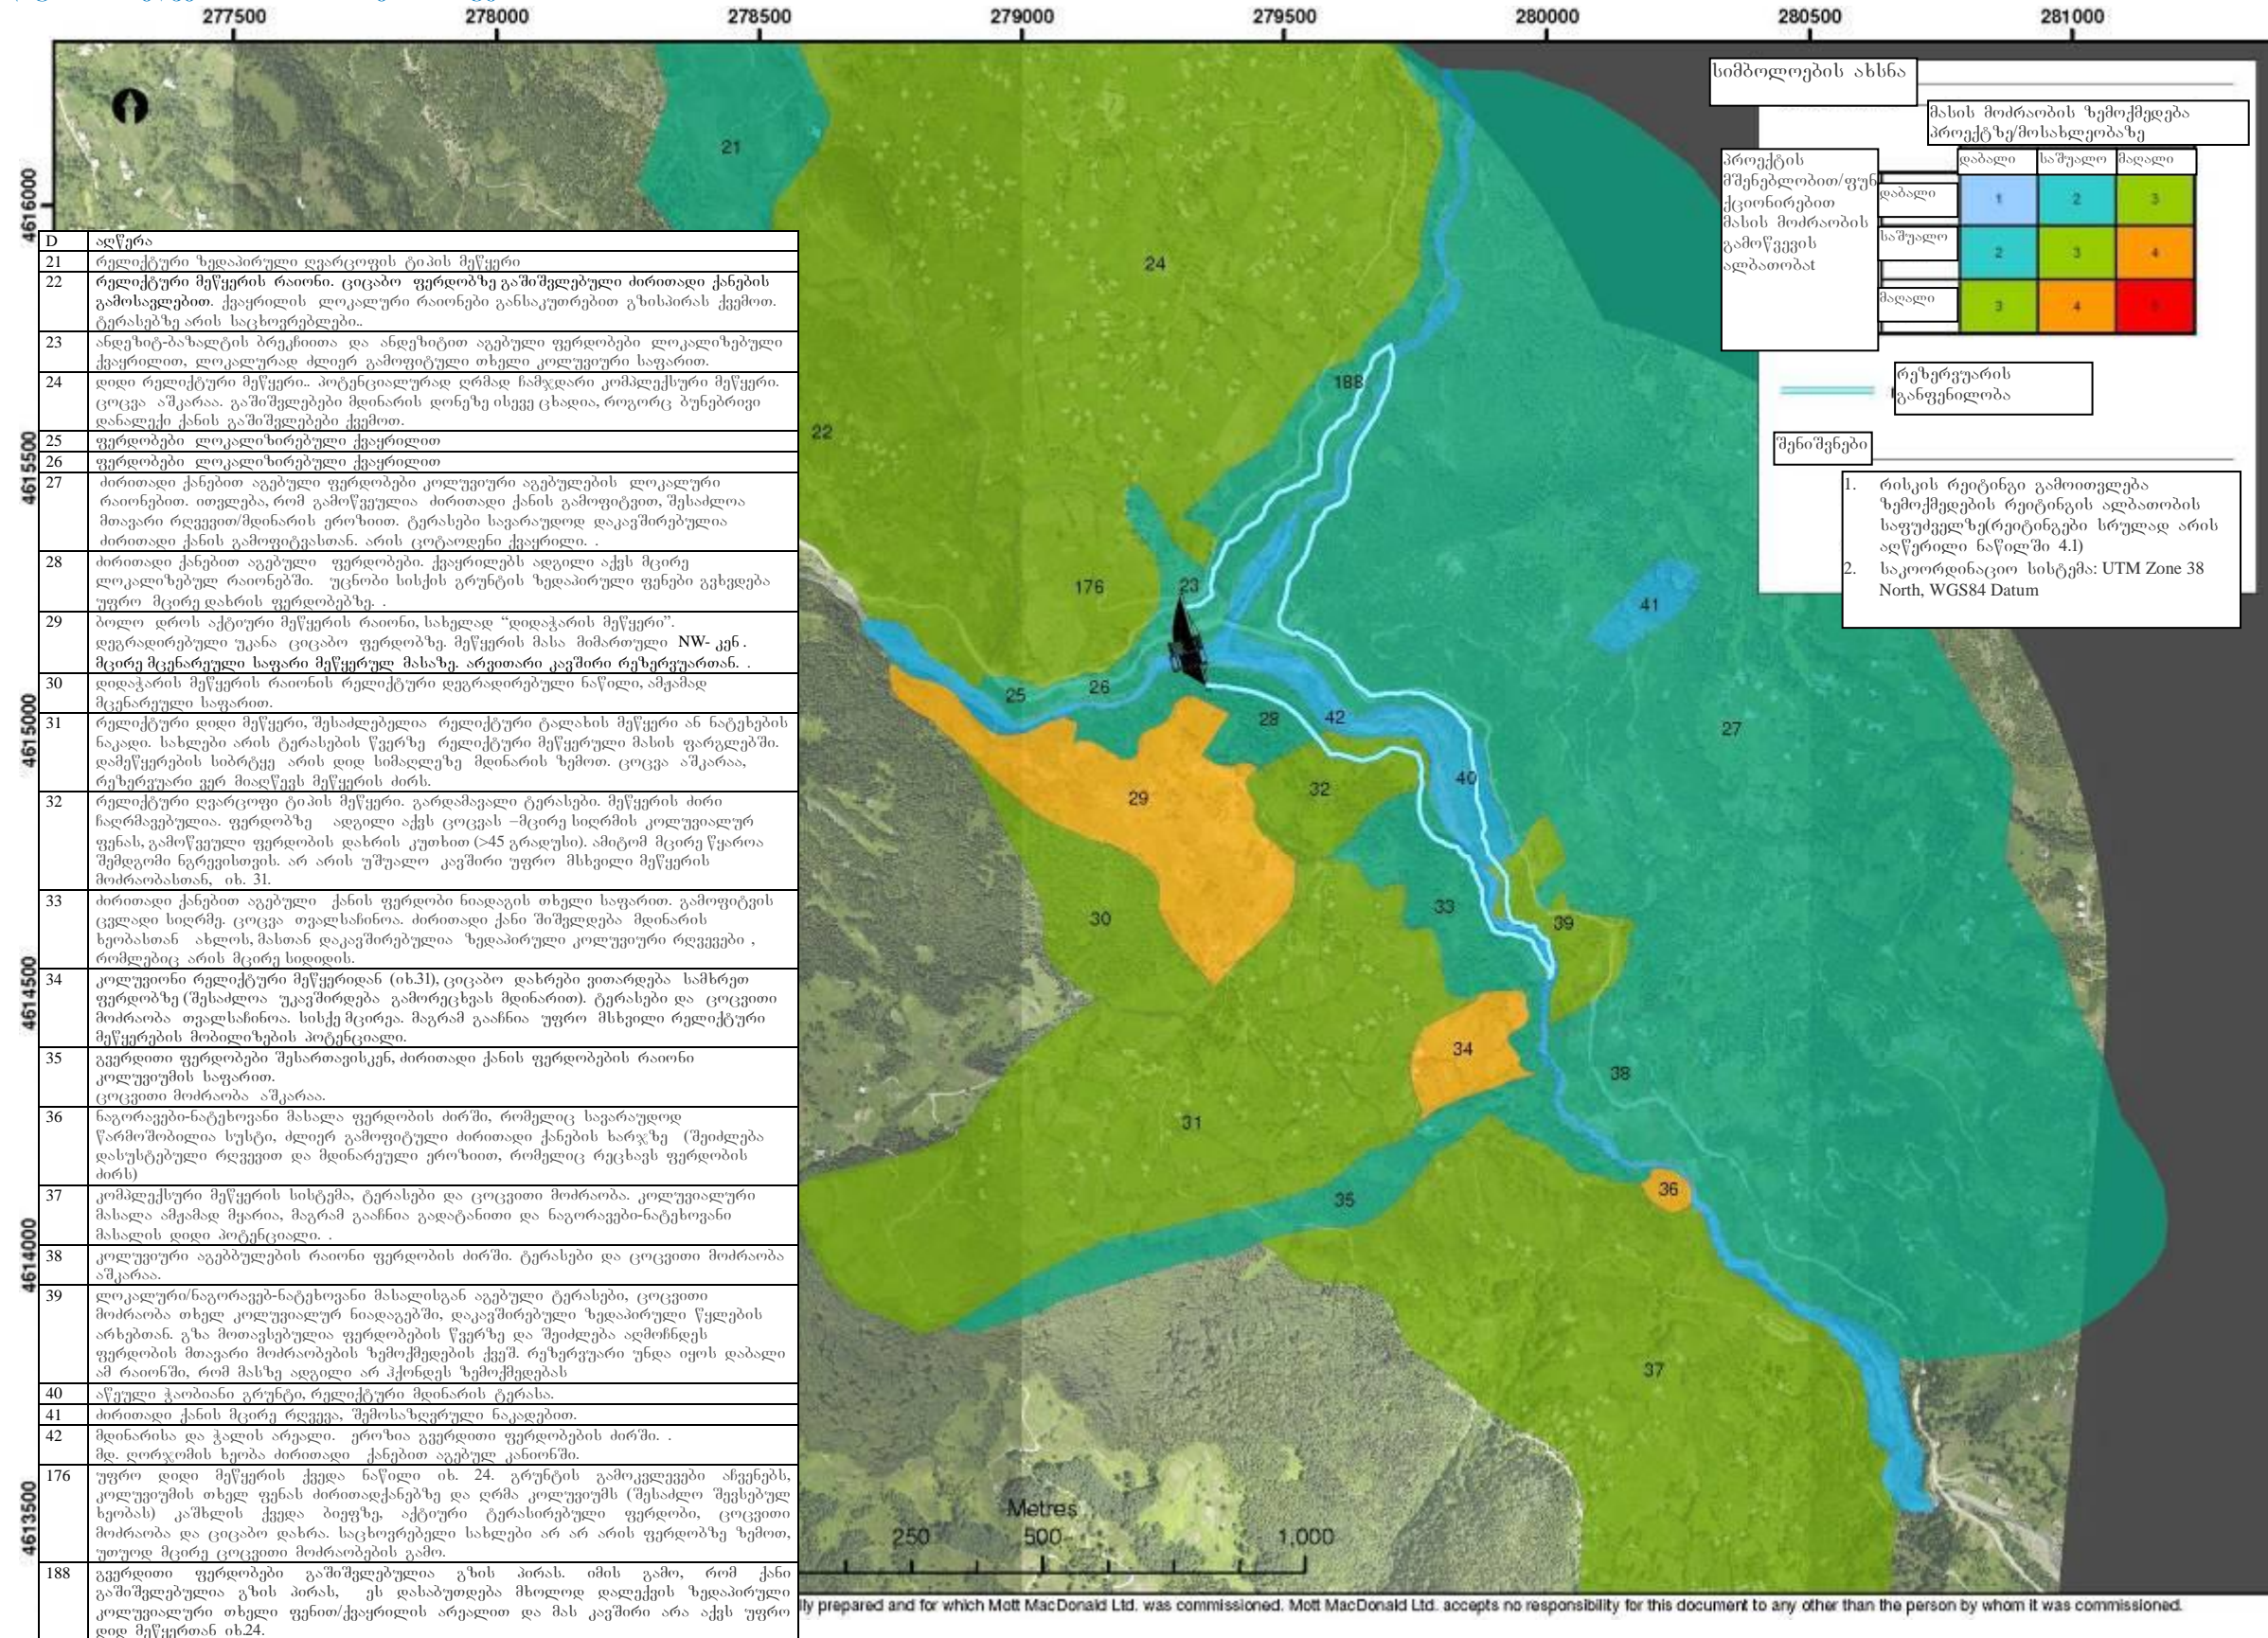
სურ. 4.8. დიდაჩარის მეწვერსაში ზონების რუკა

შეფასებამ დაადგინა, რომ ადგილობრივი საცხოვრებლების უმრავლესობა მდებარეობდა მეწყერულ სხეულებზე, რომლებიც იდენტიფიცირებულია ნომრებით 27, 31, 39 და 24 ნომრები, სურათზე 4.8.
