სხალთას თემის ბრიფინგის ანგარიში

მეწყერსაშიშროების საინჟინრო გეოლოგიური და გეოტექნიკური შეფასება

2013 წლის აგვისტო

შპს „აჭარისწყალი ჯორჯია“

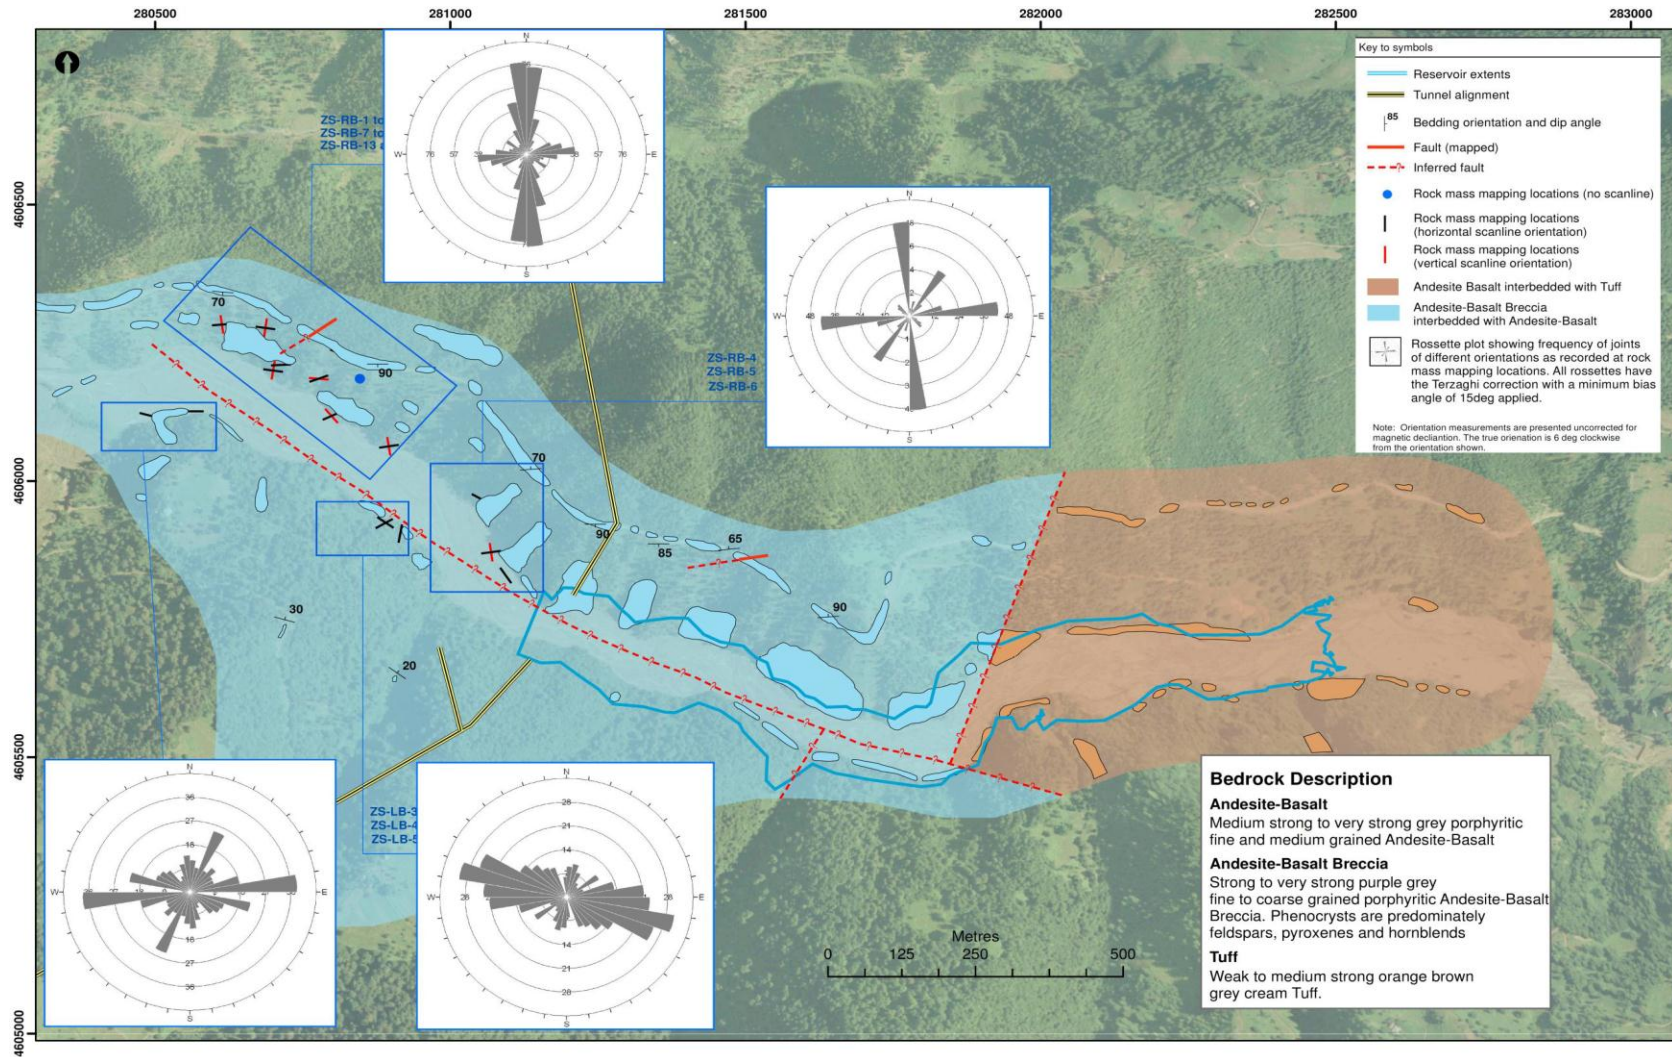
ნახაზი 4.2. სხალთას გეოლოგიური კარტოგრაფია, მოტიტვლებული ქანები და სტრუქტურული ტენდენციები

ამავე დროს, ტერიტორიაზე მიმდინარეობდა ზედაპირის გეოლოგიური კვლევები. შედეგებმა შეავსეს გეომორფოლოგიური მონაცემები. მოტიტვლებული ქანების ადგილმდებარეობა, ინფორმაციამ მათი მდგომარეობის, შეერთების წერტილებსა და დეფექტების შესახებ (ნახაზი 4.2.) დაადასტურა მონოლითური ქანების არსებობა და წვლილი შეიტანა მეწყერის დონის და პოტენციური მექანიზმების უკეთ გაგებაში.

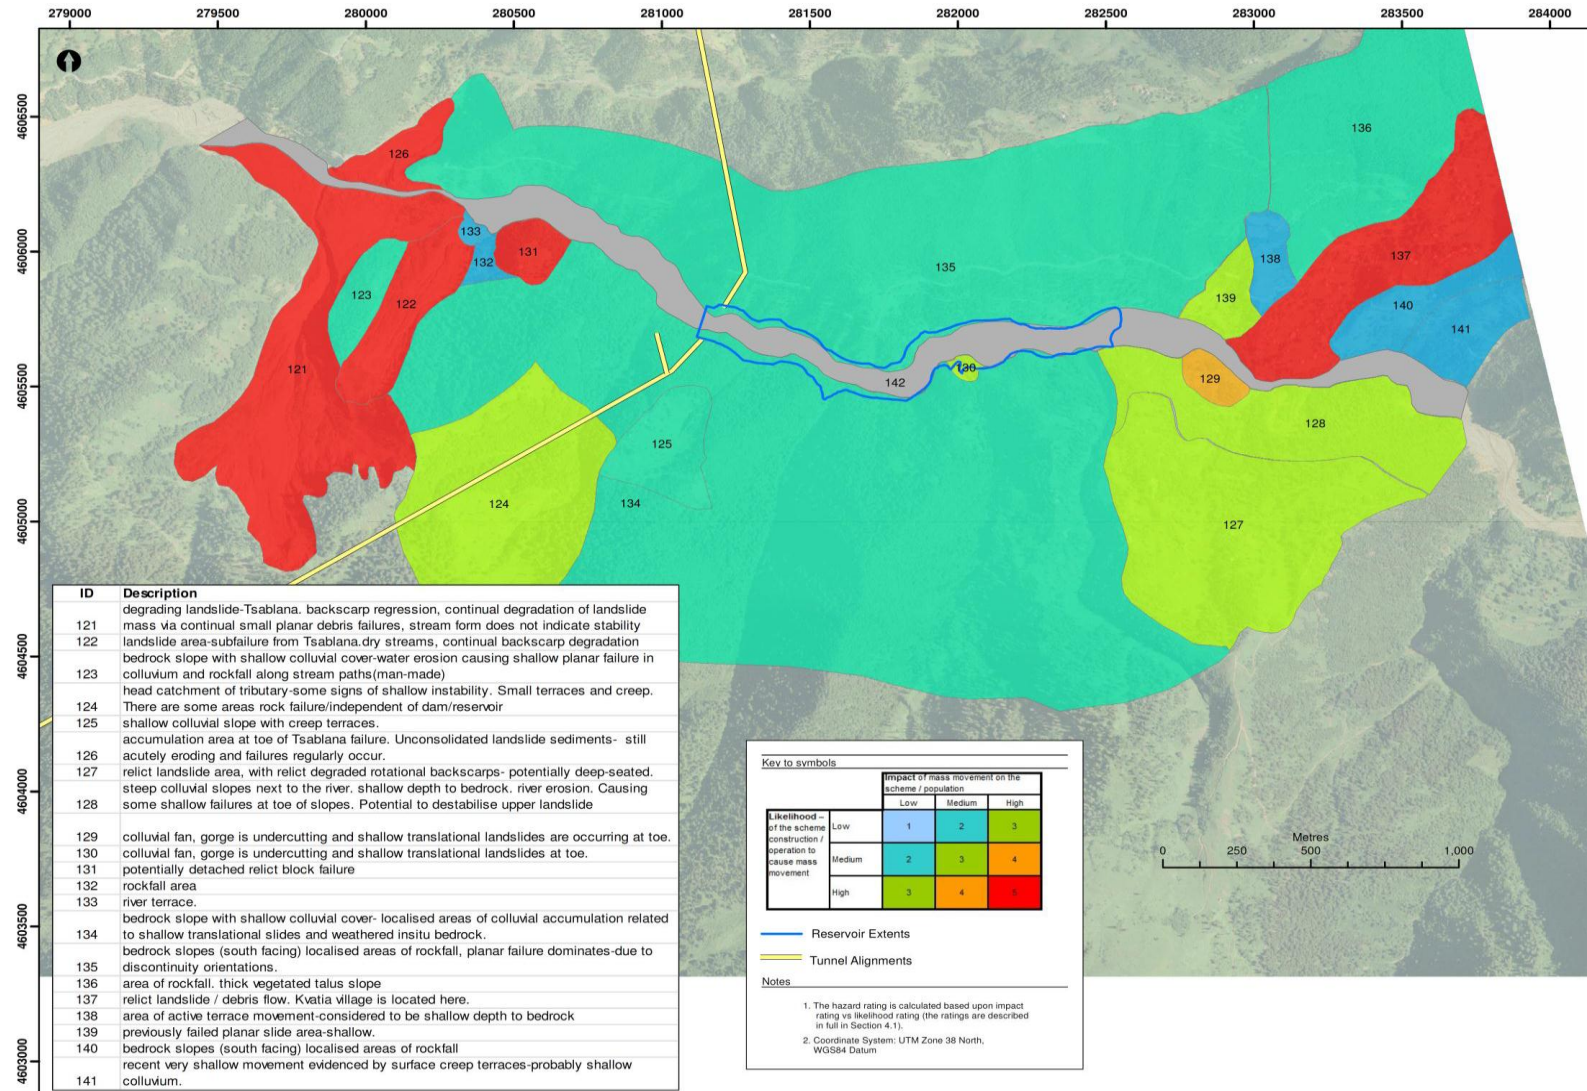
ნახაზი 4.3. სხალთას მეწყერსაშიშროების რუკა

შეფასების შედეგად გამოვლენილი ყველა საცხოვრებელი ზონა, სასოფლო-სამეურნეო დანიშნულების მიწის ნაკვეთი და ინფრასტრუქტურა, რომელიც იმყოფება მეწყერსაშიშროების ზონაში ნახაზზე 4.3. აღნიშნულია რიცხვებით 125, 127 და 137.

ზემოთ განხილული უბნები მოიცავდნენ დასახლებულ პუნქტებს, სასოფლო-სამეურნეო სავარგულებს და ინფრასტრუქტურას. თუმცა უნდა აღინიშნოს წყალსაცავის გავლენის ზონაში მოყოლილი სხვა უბნებიც. ასეთებია უბნები 135, 134 და 130.

- მაღალი და კრიტიკული - თავიდან აცილება (ანუ სტრუქტურების და წყალსაცავის განთავსების ადგილის შეცვლა ან მათი შემცირება);
- საშუალო - ექვემდებარება დამატებით შეფასებას და პოტენციურ საინჟინრო გადაწყვეტებს;
- უმნიშვნელო და მცირე - რეაგირება საჭირო არ არის.

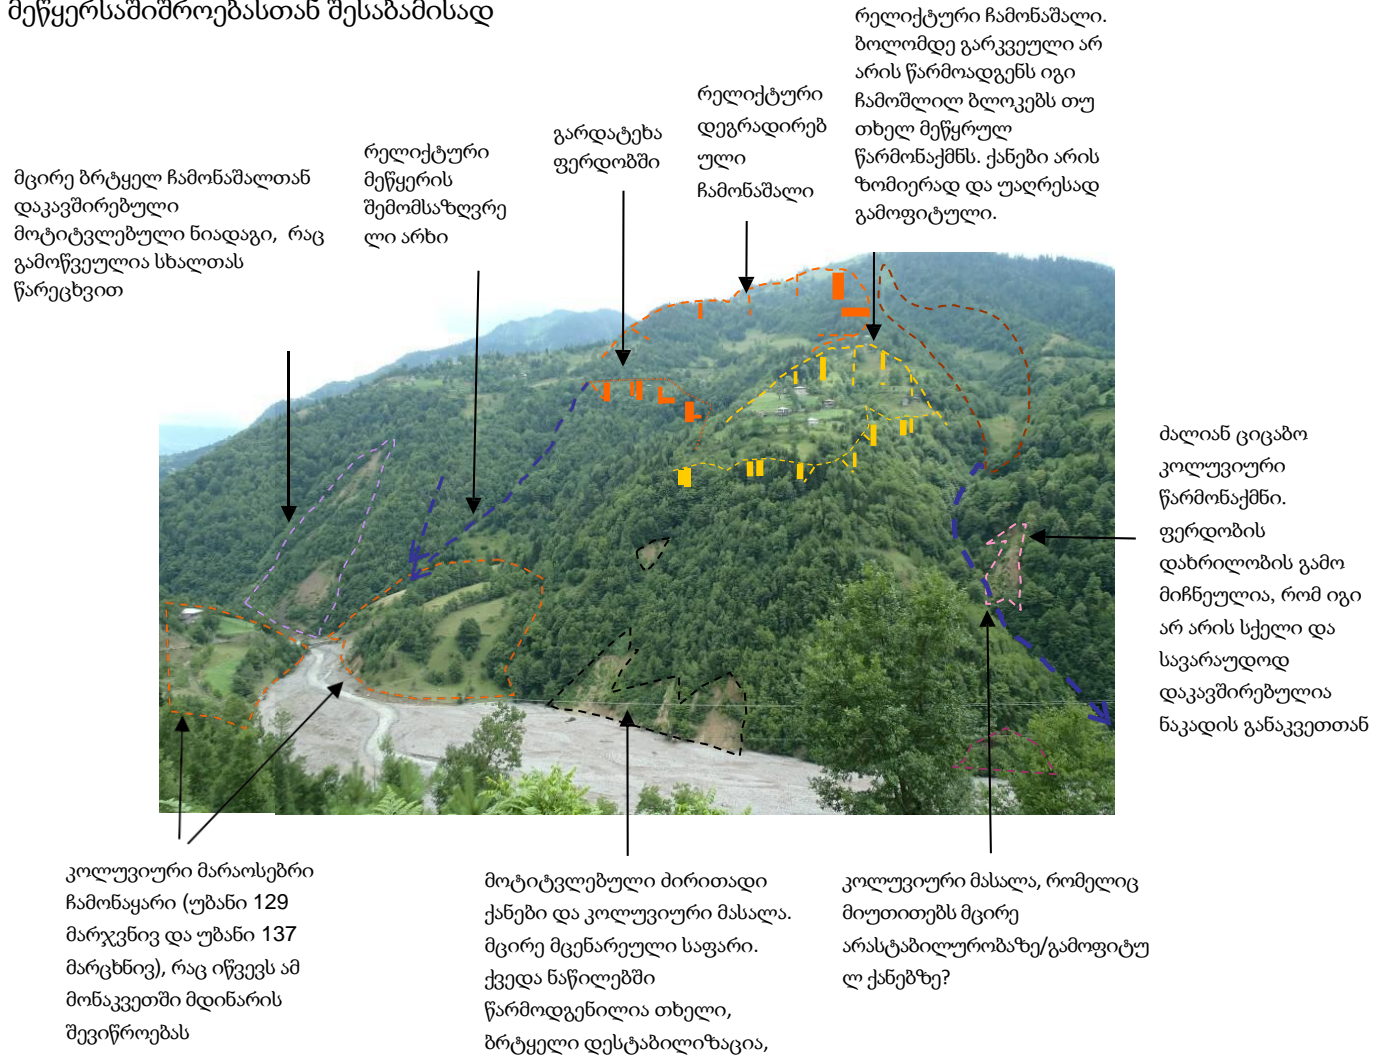
127-ე უბნის გეომორფოლოგია მიუთითებს იმაზე, რომ საცხოვრებელი სახლები მოხვედრილია რელიქტური მეწყერის ზონაში, რომლის საფუძველი განთავსებულია მდინარის დონიდან დაახლოებით 70 მ-ზე. მეწყერის საფუძველზე დაფიქსირებულია მცირე გარდატეხა, სადაც ფერდობების დახრილობა 5-10° -დან იზრდება 50° -მდე, და ეშვება მდინარის დონემდე (ნახაზი 4.4). ციკაბო 50° ფერდობი კლასიფიცირებულია როგორც უბანი 128 (ნახაზი 4.3). კარტოგრაფიული დაკვირვებების შედეგად გამოვლინდა, რომ ხევში არის მცირე კოლუვიური ფენა და რომ იგი არ იმყოფება კავშირში 127-ე უბნის რელიქტურ მეწყერთან. რელიქტური მეწყერი დაკავშირებულია ქანების გამოფიტვით, ეროზიული პროდუქტების დაგროვებით და ასევე ზედა დონიდან ქანების ჩამოშლით. დასკვნის სახით შეიძლება ითქვას, რომ შემოთავაზებული წყალსაცავი არ მოახდენს ზემოქმედებას 127-ე უბნის პროცესების განვითარებაზე. გამონაკლისი შეადგინა 129-ე უბანმა (ნახაზი 4.3), სადაც ფერდობის ფუძეში კოლუვიური მასალის გაცილებით დიდი ფენაა აღმოჩენილი. რთულია იმის თქვა უკავშირდება თუ არა აღნიშნული ტერიტორია 127-ე უბანს. განუსაზღვრელობის გამო, რისკის თავიდან აცილების მიზნით გადაწყდა წყალსაცავის მოცულობის შემცირება 129-ე უბნის მეწყერის ქვედა დინებამდე.

ნახაზი 4.4. მდ. სხალთას მარცხენა სანაპიროს ხედი - 4.3-ე ნახაზზე მოცემული 127-ე უბნის მეწყერსაშიშროებასთან შესაბამისად

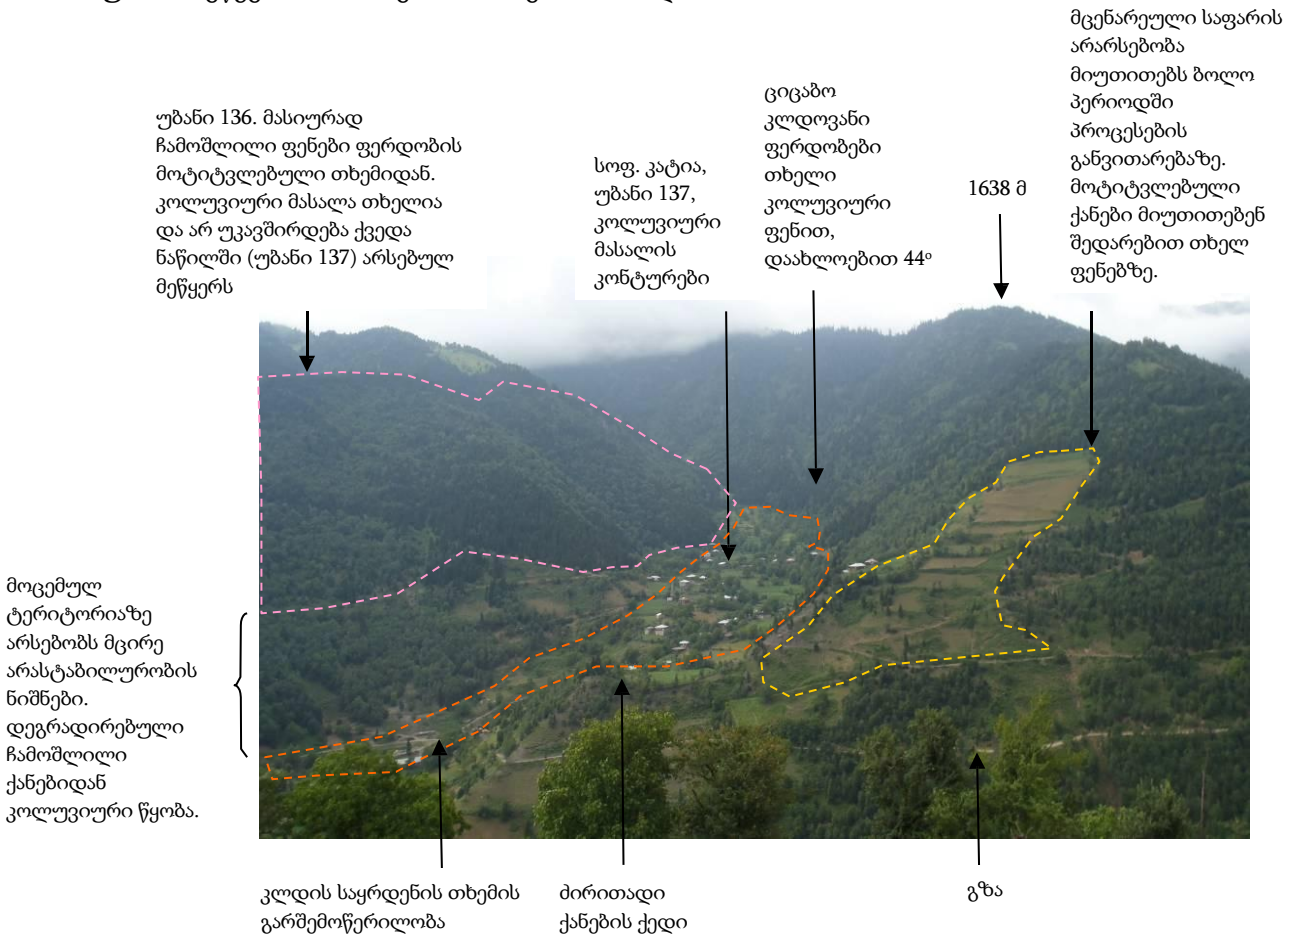
სოფელი კვატია მდებარეობს რელიქტური ნარჩენების ჩამონაშალზე, რომელიც ნახაზზე 4.3. ნაჩვენებია როგორც უბანი 137. კვლევების შედეგების თანახმად ჩამონაშალს ახასიათებს შედარებითი სისქე (10 მ-ზე მეტი). იგი ვრცელდება მდინარის დონემდე (ნახაზი 4.5.), სადაც ამჟამად საფუძველი ირეცხება მდინარის მიერ, რაც იწვევს მცირე ფრაქციის მასალის ჩამოშლას. 137-ე უბნიდან დასავლეთით, 139-ე უბანი ასევე ვრცელდება მდინარის დონემდე, სადაც ფიქსირდება მსგავსი პროცესები, კერძოდ მცირე მოცულობის კოლუვიური მასალის ჩამოშლა. 139-ე უბანს ახასიათებს თხელი კოლუვიური ფენა. მეწყრული მასალის სტრუქტურულიდან და შემადგენლობიდან გამომდინარე მათი სტაბილურობის შენარჩუნება მიწისქვეშა წყლის დონის ცვლილების ან წყალსაცავის ზედაპირის მოძრაობის პირობებში ნაკლებად სავარაუდოა. თუმცა უნდა აღინიშნოს, რომ მეწყრული წარმონაქმნის განლაგებიდან გამომდინარე შეფასების პროცესში გადაწყდა, რომ ფერდობების ქვედა ნაწილის დაცვა შესაძლებელს ხდის წყალსაცავის თხელი დაბოლოების (წყლის სიღრმე 1-2 მ) გაჭიმვა ფერდობების საფუძვლამდე დესტაბილიზაციის გამოწვევის გარეშე. თუმცა, როგორც აღინიშნა, 127-ე უბანზე მიმდინარე პროცესების გათვალისწინებით წყალსაცავის მოცულობა შემცირდა, შესაბამისად აღნიშნულ ფერდობებზე ზემოქმედება არ მოხდება.

ნახაზი 4.5. მდ. სხალთას მარჯვენა სანაპიროს ხედი - 4.3-ე ნახაზზე მოცემული 137-ე უბნის მეწყერსაშიშროებასთან შესაბამისად

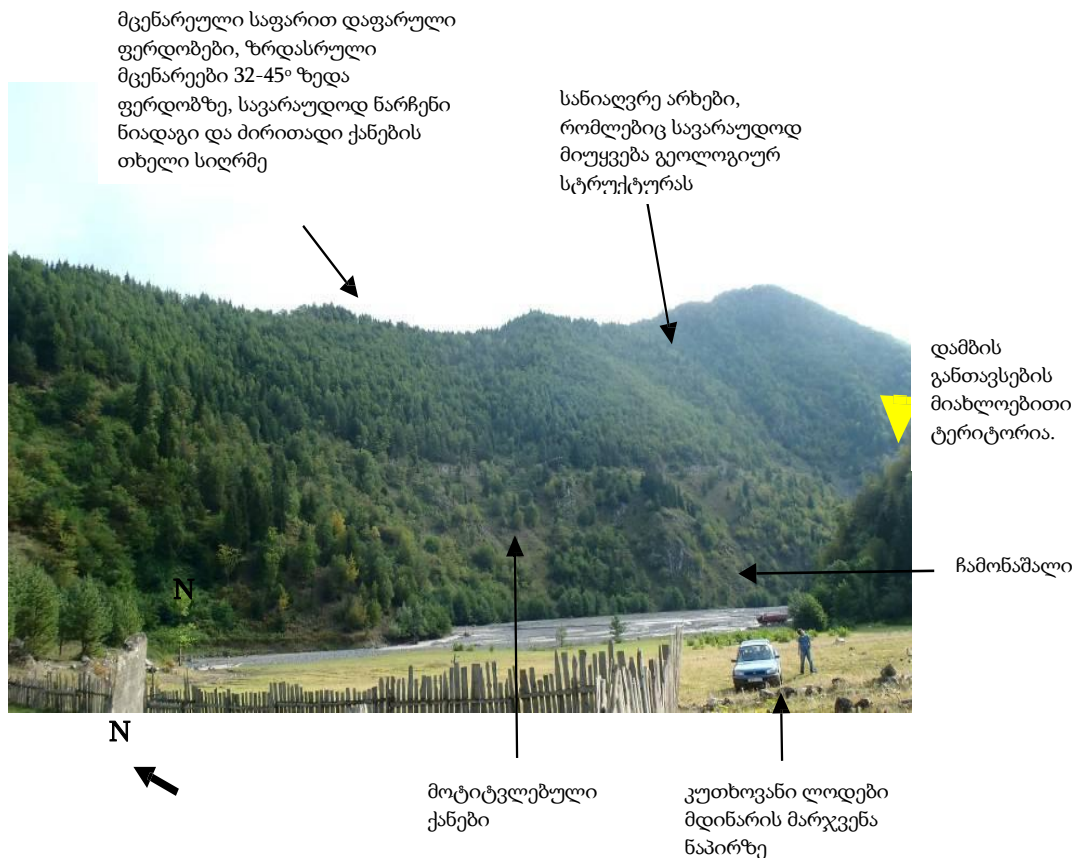
უბანი 135 განლაგებულია მდ. სხალთას მარჯვენა სანაპიროზე. ამ მონაკვეთზე 30°-45° ფერდობები დაფარულია მცენარეული საფარით. აქ წარმოდგენილია რეგულარული, კუთხოვანი შტოები, რომლებიც მიუთითებენ ნიაღვრის ტენდენციებზე და რომლებიც მეტად სავარაუდოდ მიუყვება გეოლოგიურ სტრუქტურას. მოცემული მორფოლოგია მიუთითებს ძირითადად სტაბილურ ფერდობებზე მათ ფუძეში მიმდინარე ეროზიული პროცესებით. ხეობის ფსკერიდან 100-120 მ სიმაღლეზე ქანები მოტიტვლებულია და მიუყვება სოფელ კვატიამდე მიმავალ გზას. ქანები სპორადულად ფიქსირდება გზის დონის ქვეშ და მდინარის დონეზე, სადაც ტერიტორია დაფარულია თხელი მცენარეული საფარით. საპროექტო დამბას და მდინარეში შეჭრილ ნალუნს (ფიქსირდება 130 უბნის ქვედა დინებაში ნახაზზე 4.3.) შორის არსებული ტერიტორიის დაკვირვება ცხადყოფს, რომ ფერდობებს ახასიათებთ თხელი ჩამონაშალი რომლის დაგროვება გამოიწვია ჩამოწოლილმა ქვანაყარმა და მდინარით გამოწვეულმა გამორეცხვამ (ნახაზი 4.6). აღნიშნული უბნიდან ზედა დინებაში, ფერდობის ძირში წარმოდგენილია ნაყარის და კოლუვიური მასალის უფრო დიდი მასები (ნახაზი 4.7). ეს ჩამონაშალი მიუთითებს მცირე არასტაბილურობის ნიშნებზე, რომელიც გამოწვეულია გამორეცხვით.

ნახაზი 4.6. სხალთას მარჯვენა სანაპიროს ხედი - 4.3-ე ნახაზზე მოცემული 135-ე უბნის ქვედა დინებაში არსებული ნალუნის შესაბამისად

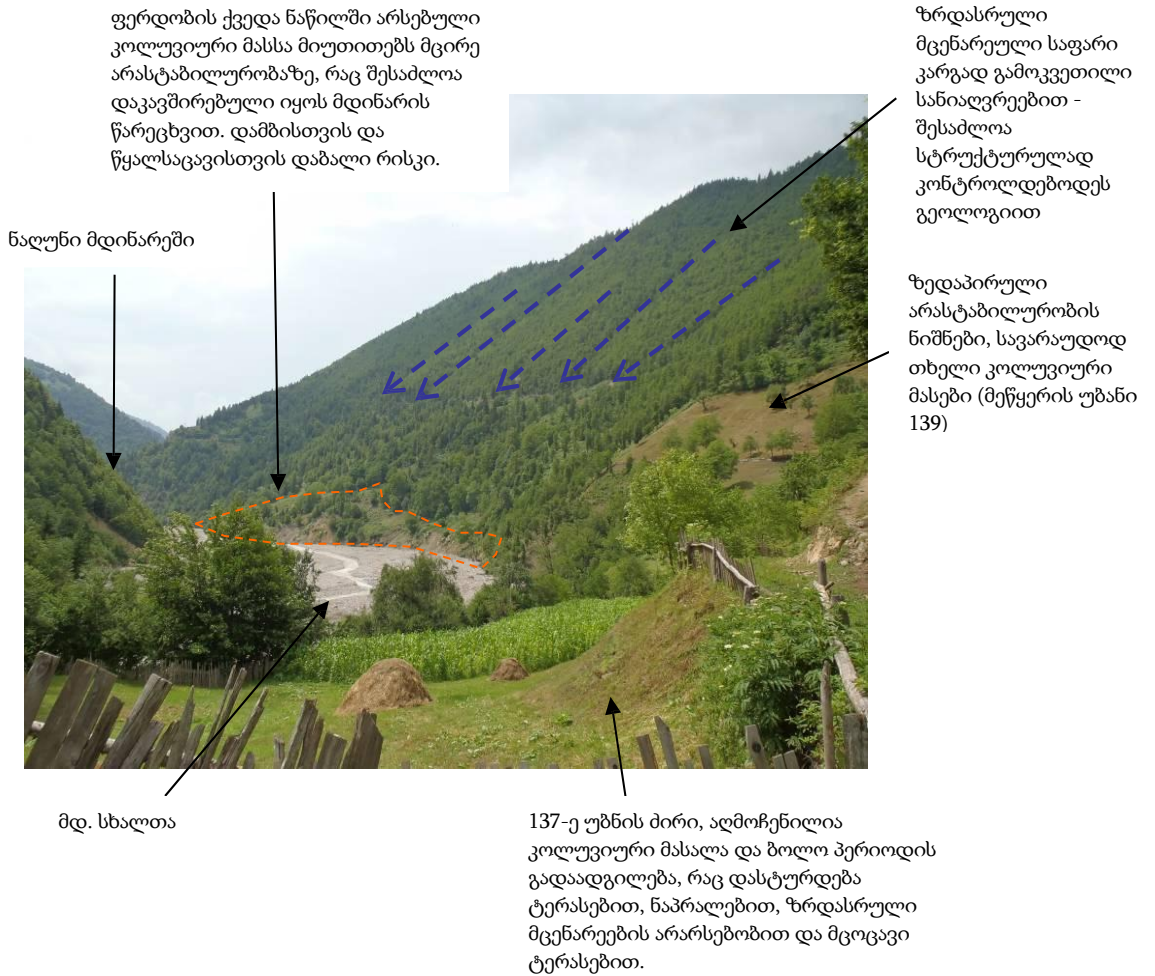
ნახაზი 4.7. სხალთას მარჯვენა სანაპიროს ხედი - 4.3-ე ნახაზზე მოცემული 135-ე უბნის ზედა დინებაში არსებული ნალუნის შესაბამისად

134-ე და 135-ე უბნების მთავარი საფრთხე არის ბუნებრივად წარმოქმნილი მცირე მოცულობის და ლოკალიზებული ზვავი და ნიადაგის თხელი ფენის გადაადგილება. შეთავაზებული წყალსაცავის მიერ გამოწვეული ზემოქმედება აღნიშნულ ფერდობზე
