სხალთას თემის ბრიფინგის ანგარიში

მეწყერსაშიშროების საინჟინრო გეოლოგიური და გეოტექნიკური შეფასება

2013 წლის აგვისტო

შპს „აჭარისწყალი ჯორჯია“

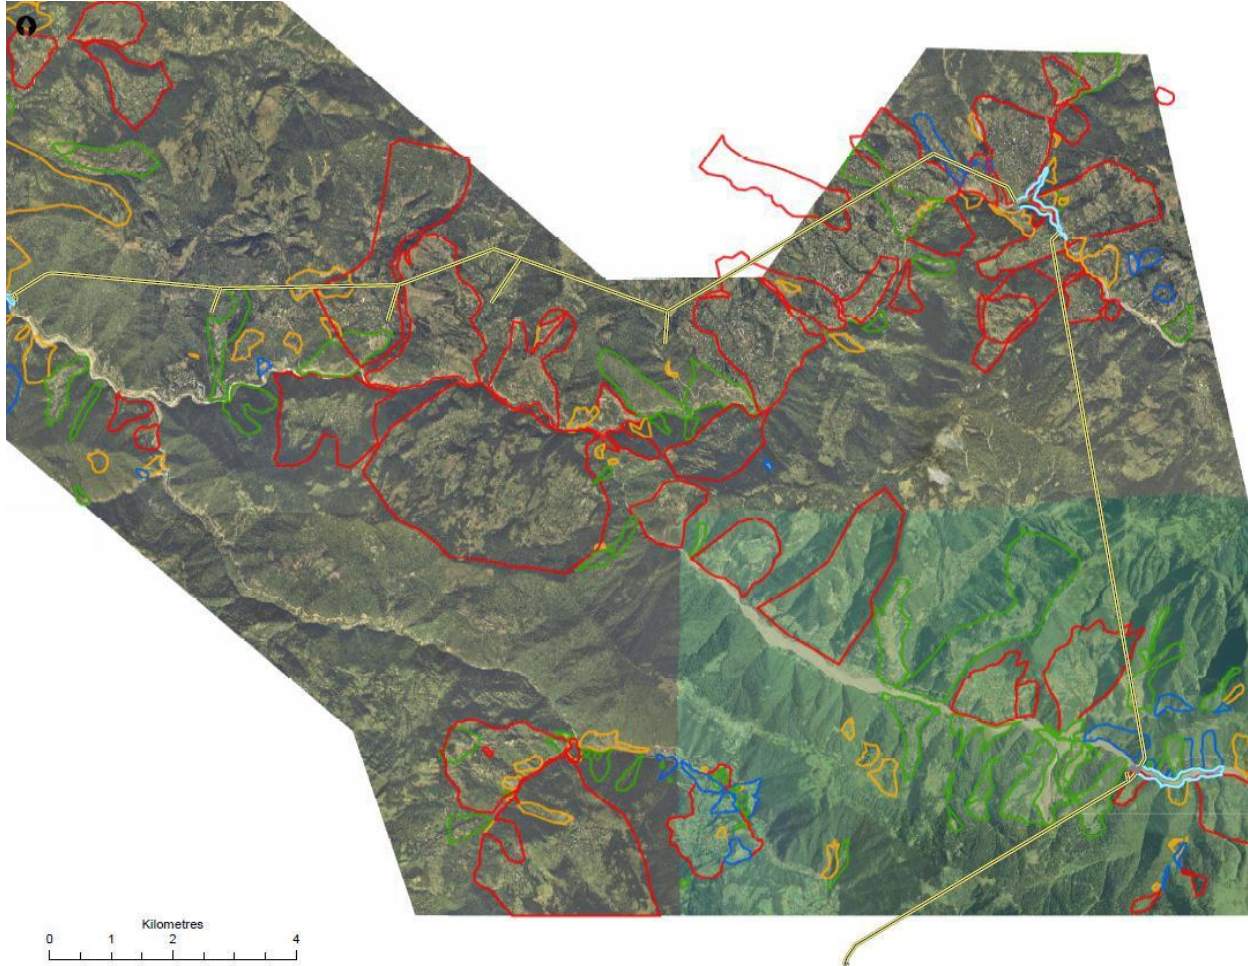
ნახაზი 4.1. შუახევი ჰესის მიმდებარე ტერიტორიის წინასწარი საჰაერო ფოტომასალის კვლევა - ამ ეტაპზე ჩანაცვლებულია ნიადაგის გეომორფოლოგიური საშიშროების აღმნიშვნელი რუქით

მონაცემთა გადამოწმება ხორციელდება იმის დასადგენად, რომ საჰაერო ფოტომასალა, ანუ მეწყერის ტიპი და მექანიზმი, არის სწორი და ასევე მახასიათებლების უკეთ განსაზღვრისთვის. სხალთას მონაცემების გადამოწმება მოიცავდა დამბის მოწყობისთვის შეთავაზებული საიტის გარშემო მდებარე ტერიტორიების და ასევე წყალსაცავის გარშემო რამდენიმე წერტილის გეომორფოლოგიური კარტოგრაფიის შეფასებას (მასშტაბებით 1:10,000 და 1:25,000). ამავე ეტაპზე, არსებული მასალის სისწორის დასადასტურებლად მონაცემებს დამოუკიდებლად სწავლობდა მაღალი რანგის გეომორფოლოგი.
